Das „Beinhaus“ am Stiftsplatz in Kaiserswerth

Restaurierung erfolgreich abgeschlossen

Das „Beinhaus“ in Kaiserswerth, Suitbertus Stiftsplatz 18

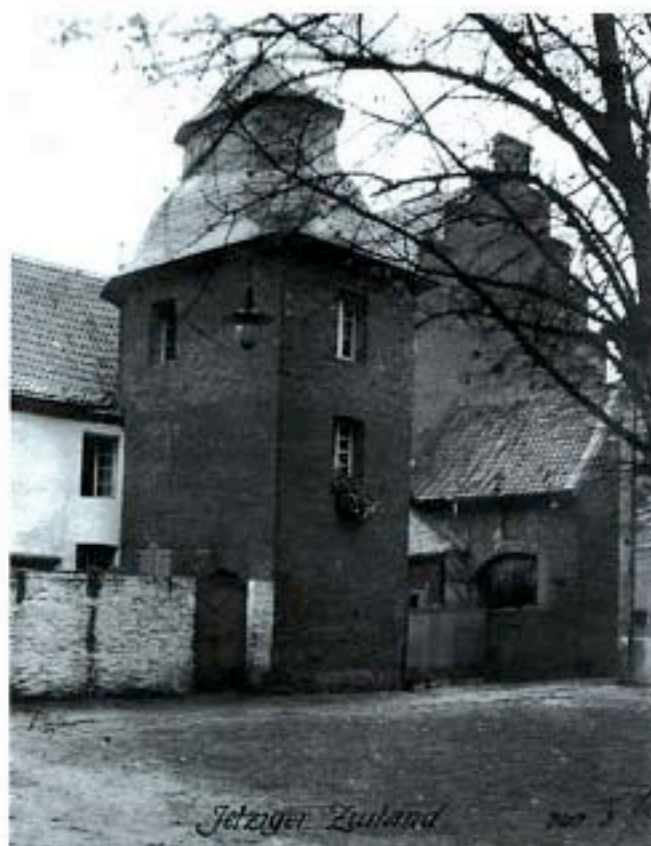
Zustand des Hauses um 1909

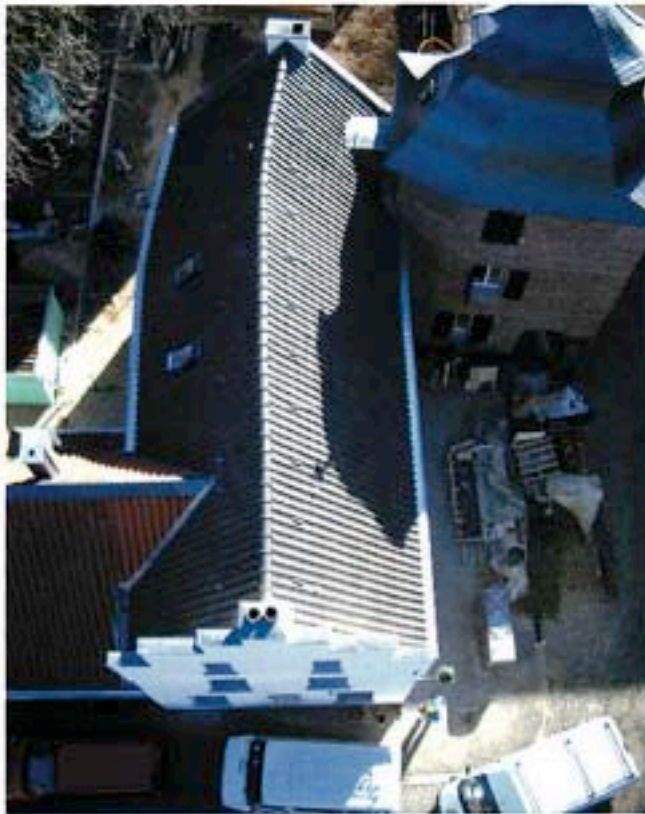
Blick auf die Dächer

Die baufällige und in ihrer historischen Substanz schlechte Dachkonstruktion des Hauses musste vollständig erneuert werden. Dabei wurde darauf geachtet, dass die malerische Dachform mit leichten Durchhängen, Aufschieblingen am Dachfuß und einem leichten Knick in der Dachlinie erhalten blieb. Auf der Gebäuderückseite wurde der Einbau eines Dachflächenfensters zugelassen. Das Dach des Hauses wurde anschließend mit anthrazit-

farbenen Hohlfaß-Ziegeln neu gedeckt, Firste und Ortgänge wurden, wie für nieder-rheinische Barockhäuser typisch, in Naturschiefer gedeckt. Auch der Glocken-Dachhelm des Turmes erhielt eine Neueindeckung mit Moselschiefer in altdeutscher Deckung.

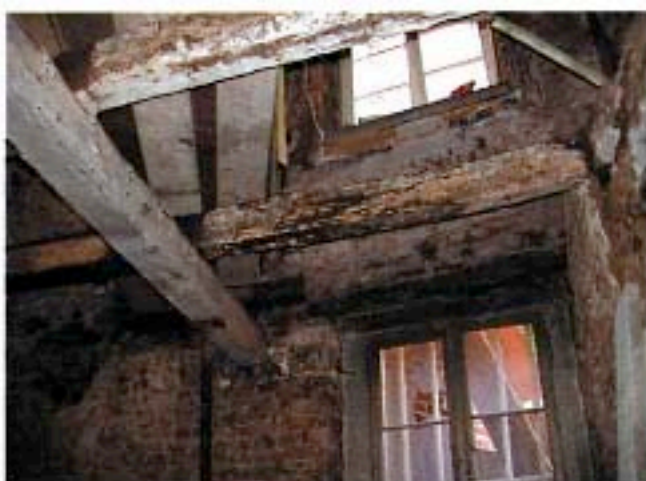
Deckenerneuerung

Die Decken über Teilen des Erdgeschosses und die Dachdecke des Hauses mussten vollständig erneuert werden. Die alten Balken waren z.T. gebrochen und angebrannt, z.T. in

den Auflagern abgefault. Die Kölner Decke im Hauptwohnraum des Erdgeschosses war im Bestand zerstört und bereits vor vielen Jahren durch Stahlträger unterfangen worden. Sie wurde aufgemessen, von den Stuckprofilen Modelle genommen und Formen gegossen, so dass ihre getreue Rekonstruktion möglich war. Sämtliche Decken im Turm konnten im Originalzustand erhalten werden.

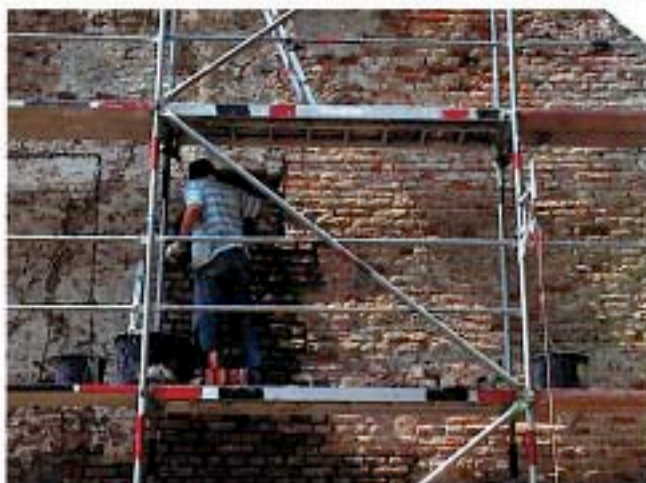
Arbeiten an der Südfassade

Die Fassaden des Hauses wurden statisch gesichert und ergänzt. In liebevoller, wochen-langer Kleinarbeit sind sie von Hand freigelegt, gereinigt, neu verfugt und abschließend mit einem Mineralputz nach historischem Befund weiß geschlämmt worden. Der Turm blieb in seinem Ziegelsichtmauerwerk bestehen.

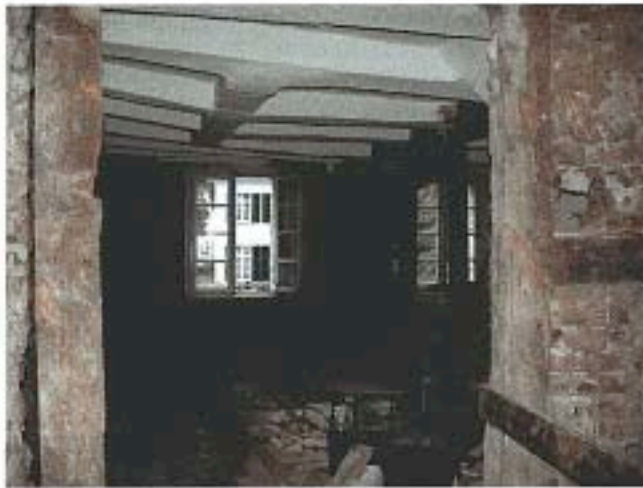
Zimmer im 1. Obergeschoss vor ...

Der gesamte Wand- und Deckenputz war mürbe und musste erneuert werden. Die verwendeten Baumaterialien für den Innenausbau folgen einerseits den historischen Vorgaben, erfüllen andererseits neueste Anforderungen der Ökologie, Bauphysik und Baubiologie. Für den Innenputz wurde nach alter Bausitte wieder ein Lehmputz verwendet, die Böden wurden mit Naturholzdielen oder auch mit Ton- und Steinzeugfliesen belegt, die Dämmung des Daches erfolgte mit Recycling-Zellulosematerial.

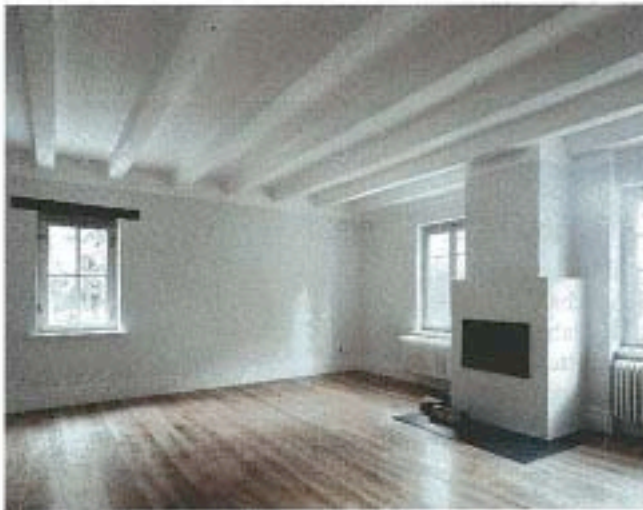
... und nach der Sanierung
